# Eesti kirikute keskaegsete seinamaalingute uurimisest ja restaureerimisest

HILKKA HIIOP, ANNELI RANDLA

Käesoleva artikli eesmärgiks on anda esmane ülevaade Eesti kirikute keskaegsete seinamaalingute senisest uurimis- ja restaureerimisloost alates 20. sajandi algusest kuni tänapäevani. Põhitähelepanu on pööratud Viktor Filatovi poleemilisele tegevusele 1970. aastatel. Artiklis kaardistatakse ka edasiste uuringute ja konserveerimise vajadused ja võimalused.

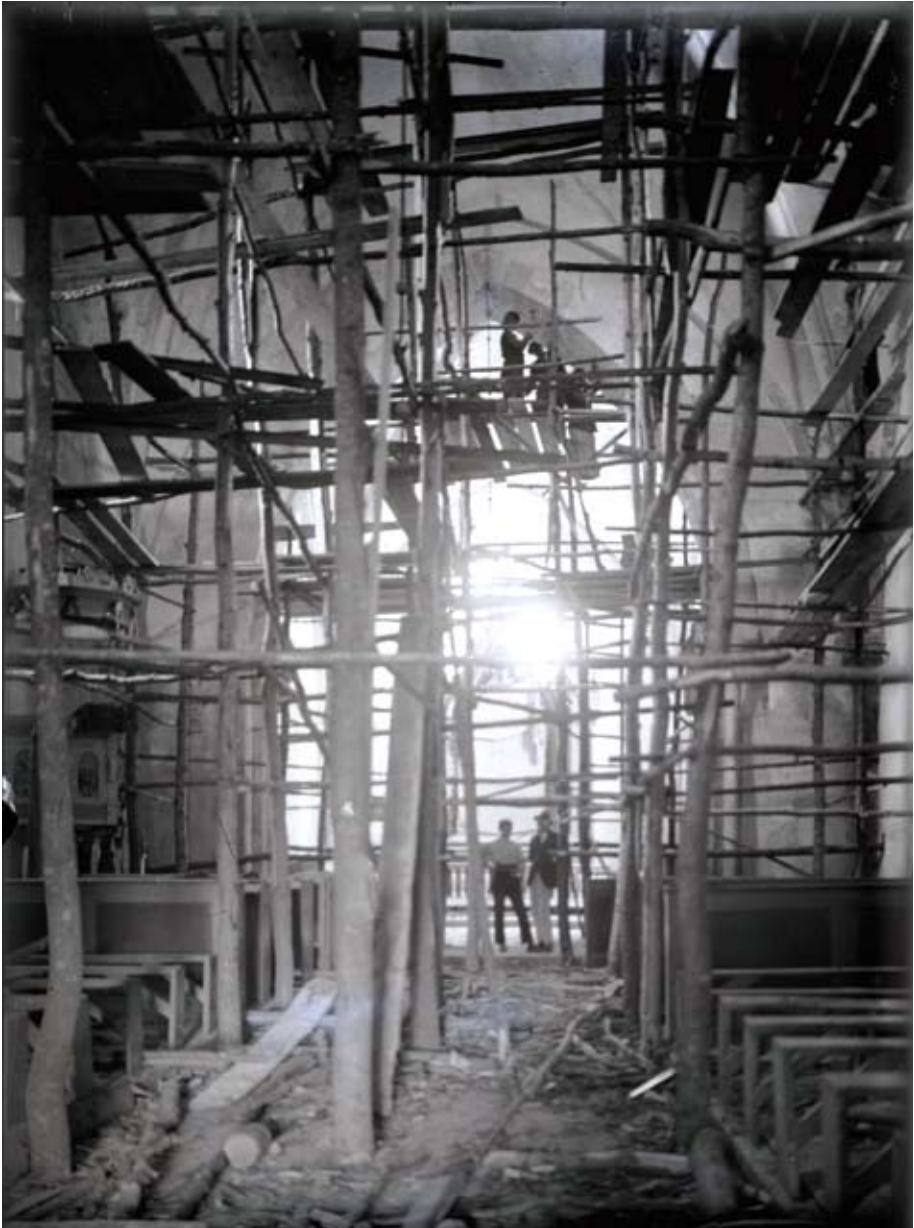
1.

Restaureerimistööd Karja kirikus 1923. aastal.  
Tartu Ülikooli Kunstiajalooline Fotokogu (TÜKAF).  
Restoration works in Karja Church in 1923.  
Art Historical Photograph Collection of the University of Tartu (AHPC).

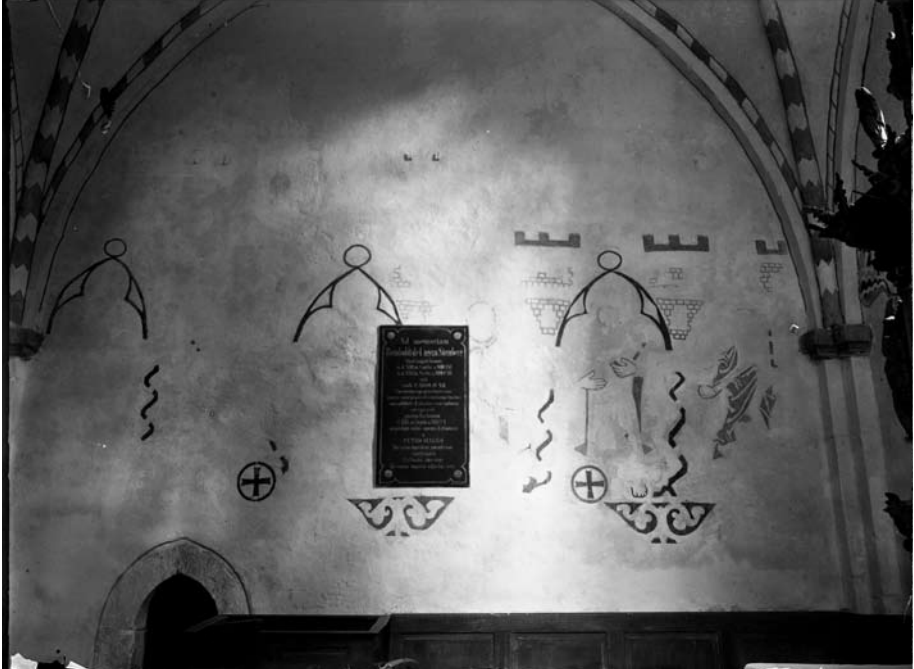
3.

Ridala kiriku seinamaalingud põhjaseinal pärast Helge Kjellini 1924. aasta restaureerimist.  
Foto Johannes Grünthal, TÜKAF.  
The murals on the northern wall of Ridala Church after the restoration by Helge Kjellin in 1924.  
Photo by Johannes Grünthal, AHPC.

luitunud, kohati täiesti hävinud”.<sup>26</sup> Maalingute kinnitamisest juttu ei ole ja arvestades toonast restaureerimispraktikat, seda tõenäoliselt ka ei tehtud. Toneeringute puhul ei maini Kjellin säilinud originaalmaali teadlikku säilitamist avatuna, selle ülemaalmist või rekonstruktsioonide ulatust, küll aga ütleb, et kuna tegemist on lihtsa ornamentaalse maalinguga, „värskendati” ornamendid lubivärvidega „täpselt vana värvitooni jälgides”, ning kõik puuduvad osad taastati.<sup>27</sup> Kuna ta vastandab seinamaalingutega tehtu lubjakivist arhitektuursete ja skulpturaalsetele raiddetailidele, kus polükroomia säilitati sellisel kujul, nagu ta lubjakihtide alt avanes, on tõenäoline, et maalingud ulatuslikult rekonstrueeriti. Ulatusliku rekonstruktsiooni poolt Karjas ja Ridalas kõneleb nii tollane restaureerimispraktika<sup>28</sup>, Kjellini kunstiajaloolase huvi otsida terviklikku kujundit kui ka mõlema kiriku maalingute suurepärase säilivus võrreldes teiste Saaremaa kirikutega<sup>29</sup>, mis põhineb lubivärvide stabiilsusel, kuid paraku ka eemaldamatusel (ill 3, 4).

Pealiskaudsel vaatlusel näib, et Ridalas on koori külgeintel täiendatud arhitektuurseid elemente, samas kui figuurid on jäetud rekonstrueerimata. Kuid täpsema vastuse küsimusele, kui palju säilitati originaalfragmentidest avatuna või palju neid lubivärvidega üle ja juurde maaliti, saavad anda ainult väliuuringud.

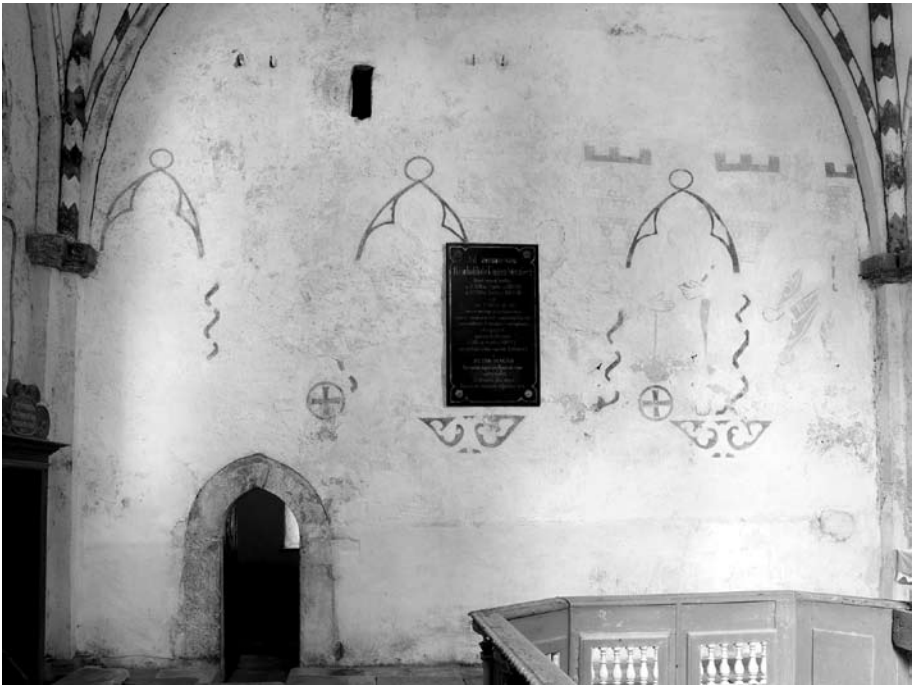
4.

Ridala kiriku seinamaalingud põhjaseinal 2009. aastal.  
Foto Peeter Säre.  
The murals on the northern wall of Ridala Church in 2009.  
Photo by Peeter Säre.

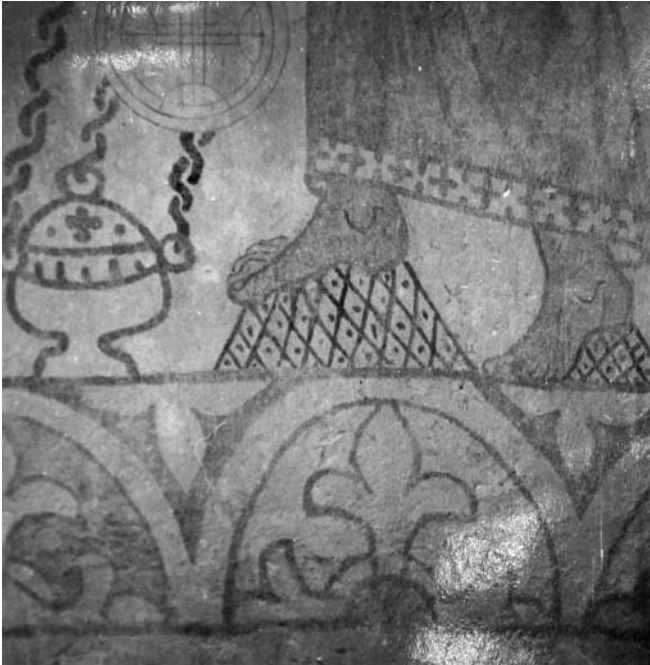
6.

Muhu kiriku seinamaalingu fragment pärast V. Filatovi 1970. aastate restaureerimist.  
Foto Inge Rosimannus, MKAVA.

A fragment of the mural in Muhu Church after the restoration by Viktor Filatov in the 1970s.  
Photo by Inge Rosimannus, National Heritage Board.

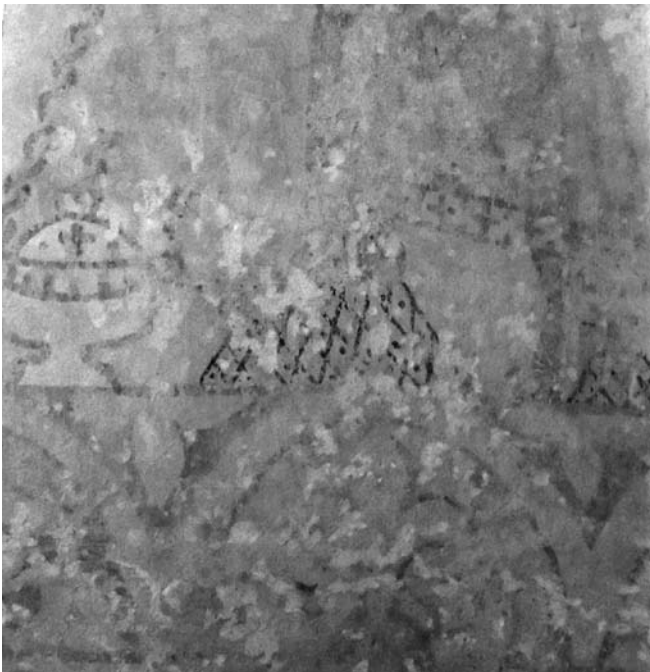
7.

Muhu kiriku seinamaalingu fragment 2007. aastal.  
Foto Mart Viljus.

A fragment of the mural in Muhu Church in 2007.  
Photo by Mart Viljus.

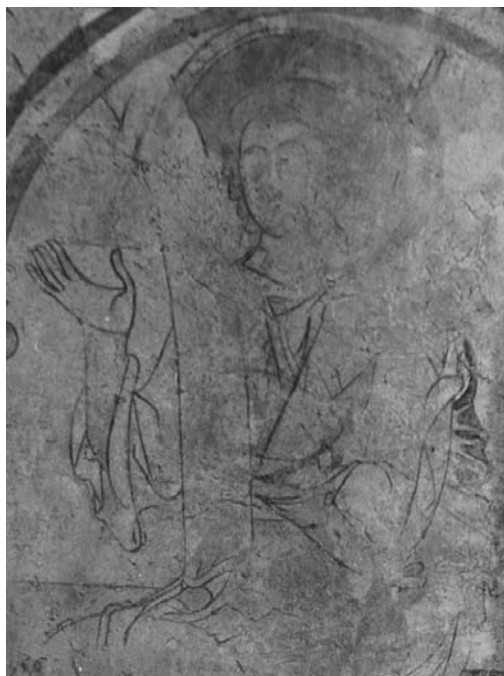
8.

Valjala kiriku seinamaalingu fragment pärast Viktor Filatovi 1970. aastate restaureerimist.  
Foto Villem Raam, MKA.

A fragment of the mural in Valjala Church after the restoration by Viktor Filatov in the 1970s.  
Photo by Villem Raam, National Heritage Board.

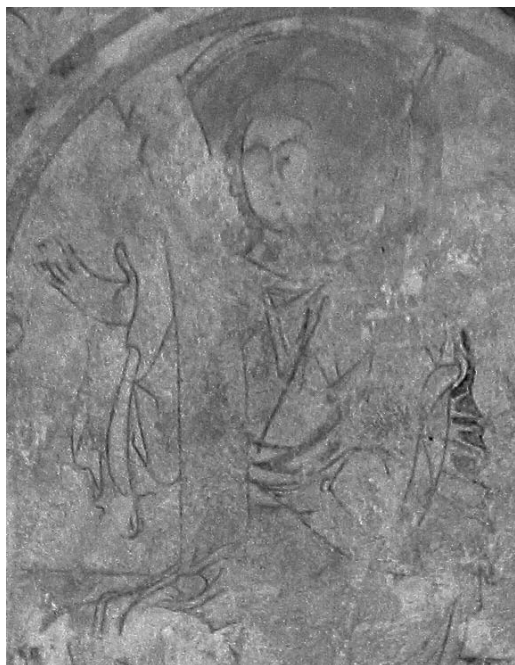
9.

Valjala kiriku seinamaalingu fragment 2005. aastal.  
Foto Mart Viljus.

A fragment of the mural in Valjala Church in 2005.  
Photo by Mart Viljus.
